**UNIVERSIDAD NACIONAL DE SAN AGUSTIN DE AREQUIPA**

**DETERMINACIÓN DE LA REMANENCIA DE  
CONTAMINACIÓN POR CROMO EN EL RÍO  
CHILI, AREQUIPA – PERÚ, 2020**

Doctor en Biología Ambiental

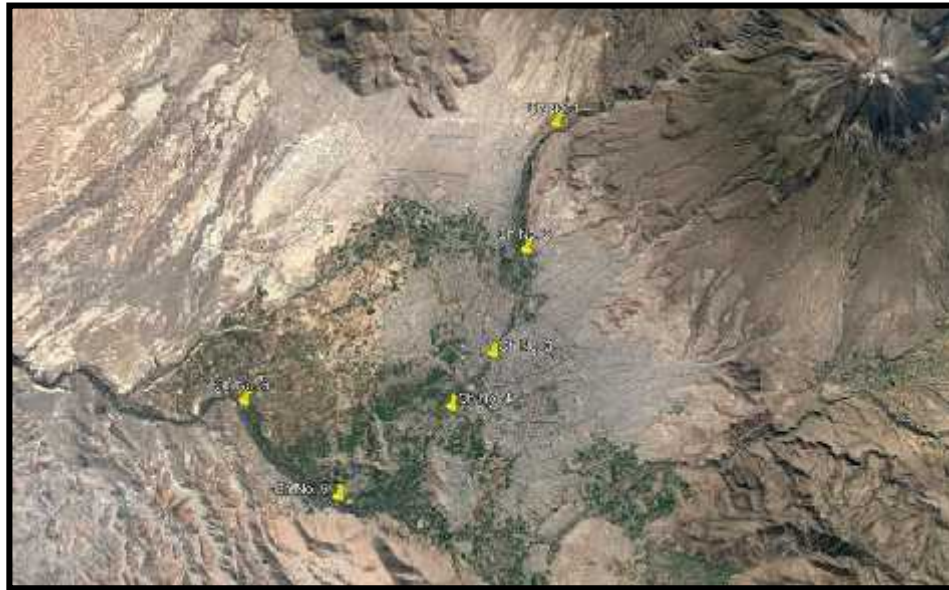
**Figura No. 1 Ubicación de las zonas de estudio**

La tabla y figura anterior muestran la ubicación de las zonas de estudio consideradas para el presente trabajo de investigación, los criterios utilizados para la elección de las mismas fueron:

CÓDIGO	COORDENADAS UTM (WGS 84)		ALTITUD (msnm)	DESCRIPCIÓN
	NORTE	ESTE		
Zona - 01	8 193482	230080	2527	Santuario de Chapi
Zona - 02	8188462	229199	2382	Convento de Chilina
Zona - 03	8184448	228152	2168	Puente San Martín
Zona - 04	8 182385	226739	2136	Variante
Zona - 05	8178857	222766	2042	Puente de Tiabaya
Zona - 06	218967	8182157	1872	Uchumayo

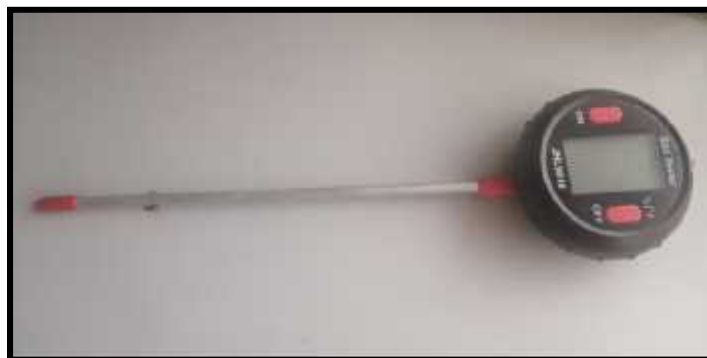
**Figura No. 3 Medidor de temperatura en agua y sustrato**

Temperatura; para la temperatura se consideró el Soil and wáter tester, que permite medir temperatura tanto en agua como en sustrato.

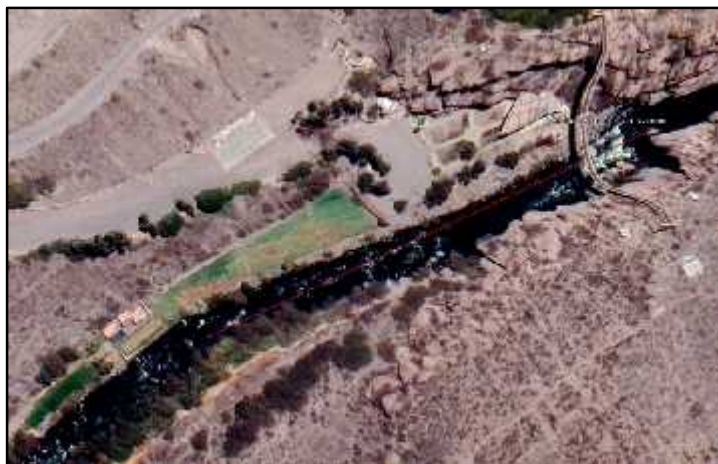
**Figura No. 3.1. Zona 01, correspondiente al Santuario de Chapi**

Inicialmente se hizo el análisis para la denominada zona 01 que corresponde al Santuario de Chapi

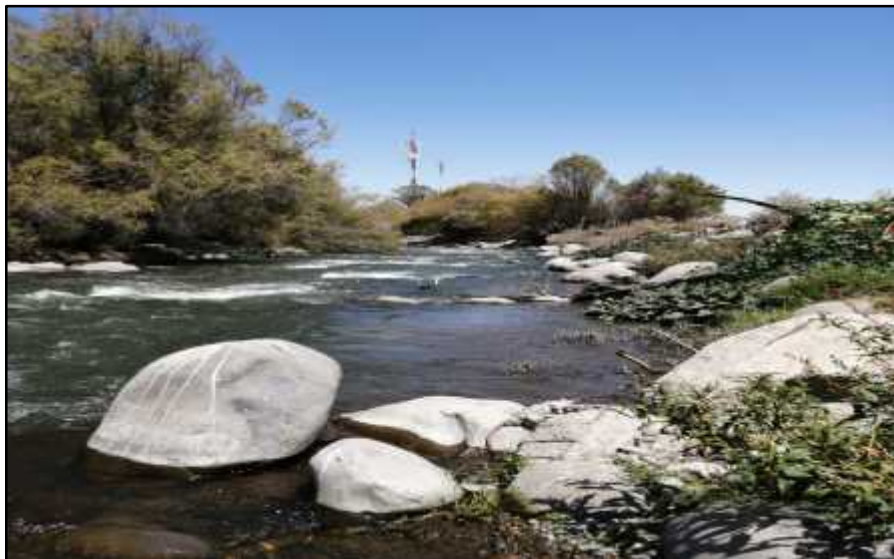
**Figura No. 3.2. Vista de la Zona 01, correspondiente al Santuario de Chapi**

La figura anterior permite visualizar las características tomadas en cuenta en la determinación del índice de calidad de hábitat, como son la presencia de rápidos, el tipo de sustrato presente, la presencia de ramas y raíces expuestas, etc.

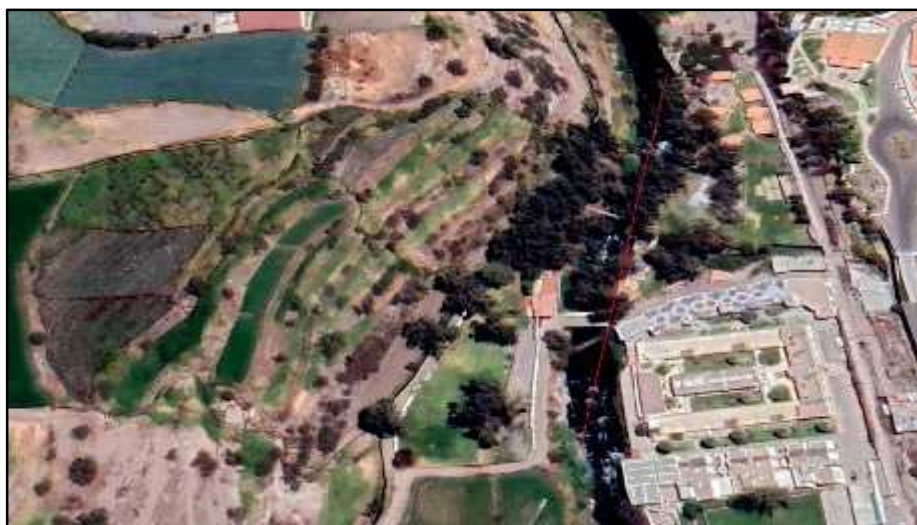
**Figura No. 3.3. Zona 02, correspondiente al Convento de Chilina**

La figura muestra a la zona 02 que corresponde al convento de Chilina, la línea roja marca el tramo de 200 metros considerados para el análisis.

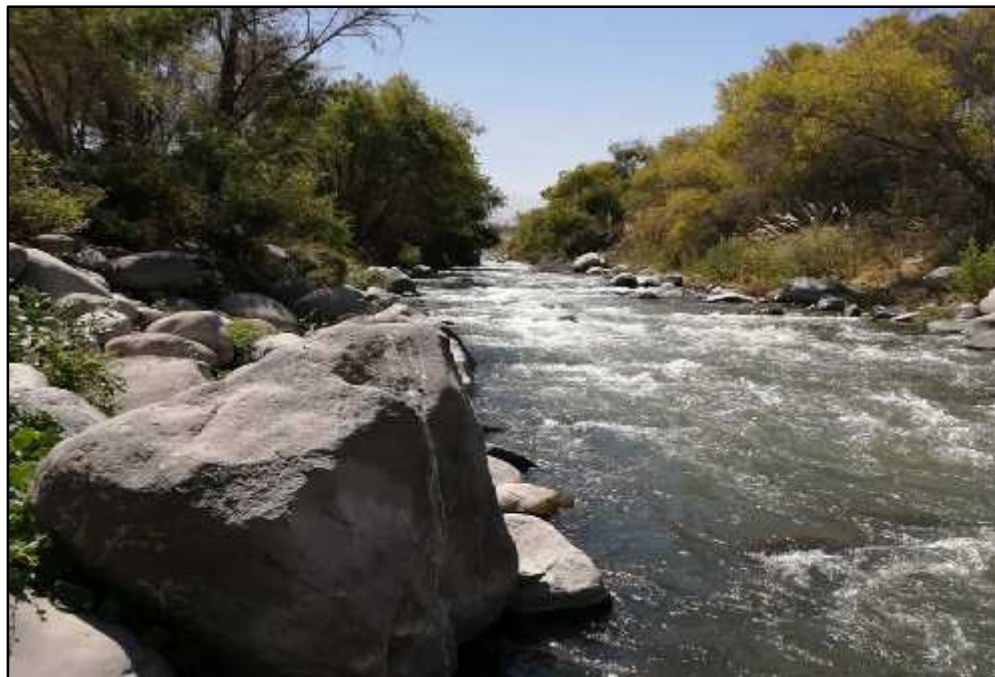
**Figura No. 3.4. Vista de la Zona 02, correspondiente al Convento de Chilina**

La figura anterior muestra una vista característica de la zona evaluada, observándose los detalles considerados para la determinación del índice de calidad de hábitat.

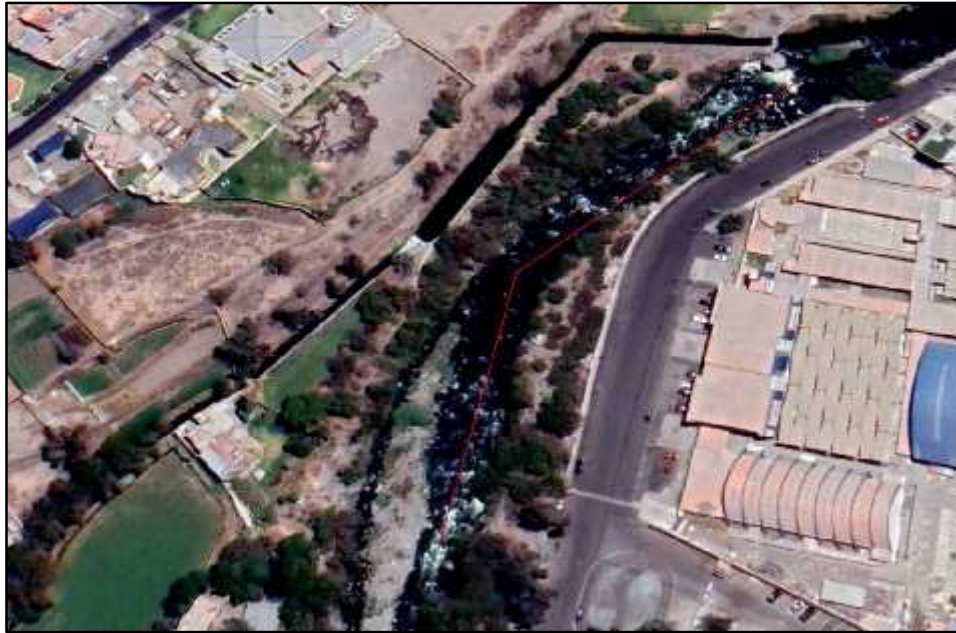
**Figura No. 3.5. Zona 03, correspondiente al Puente San Martín**

La figura muestra a la zona 03 que corresponde al Puente San Martín, la línea roja marca el tramo de 200 metros considerados para el análisis.

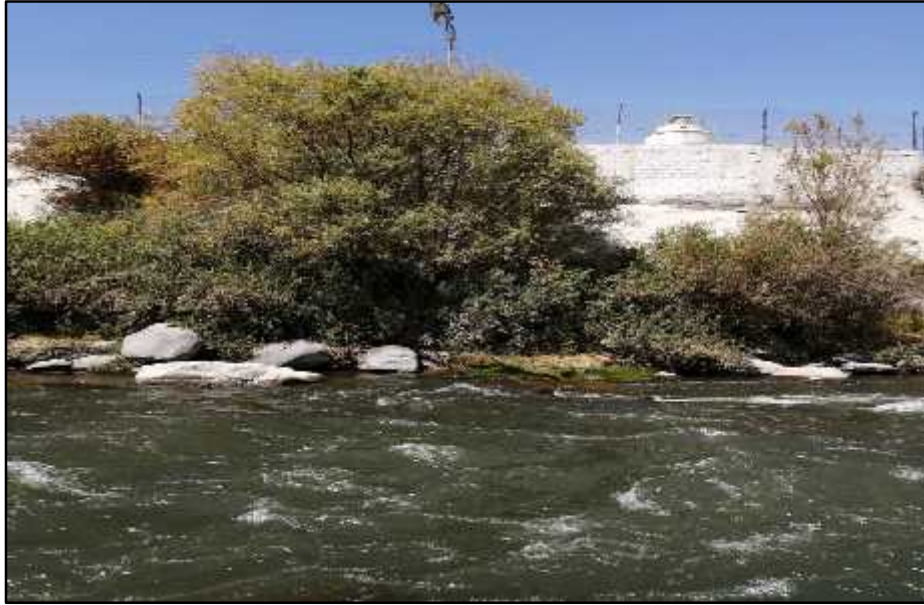
**Figura No. 3.6. Vista de la Zona 03, correspondiente al Puente San Martín**

La figura anterior muestra una vista característica de la zona evaluada, observándose los detalles considerados para la determinación del índice de calidad de hábitat.

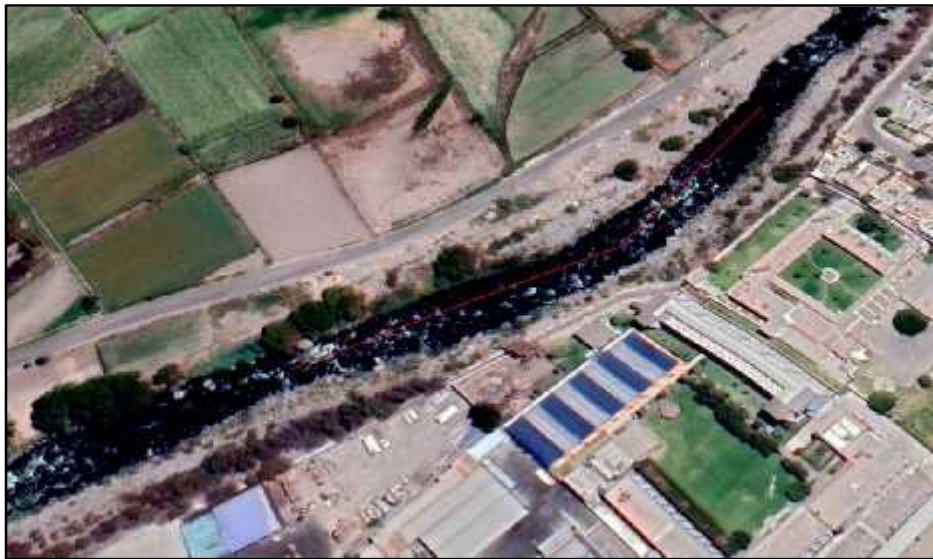
**Figura No. 3.7. Zona 04, correspondiente a la zona de la Variante**

La figura muestra a la zona 04 que corresponde zona conocida como la Variante, la línea roja marca el tramo de 200 metros considerados para el análisis.

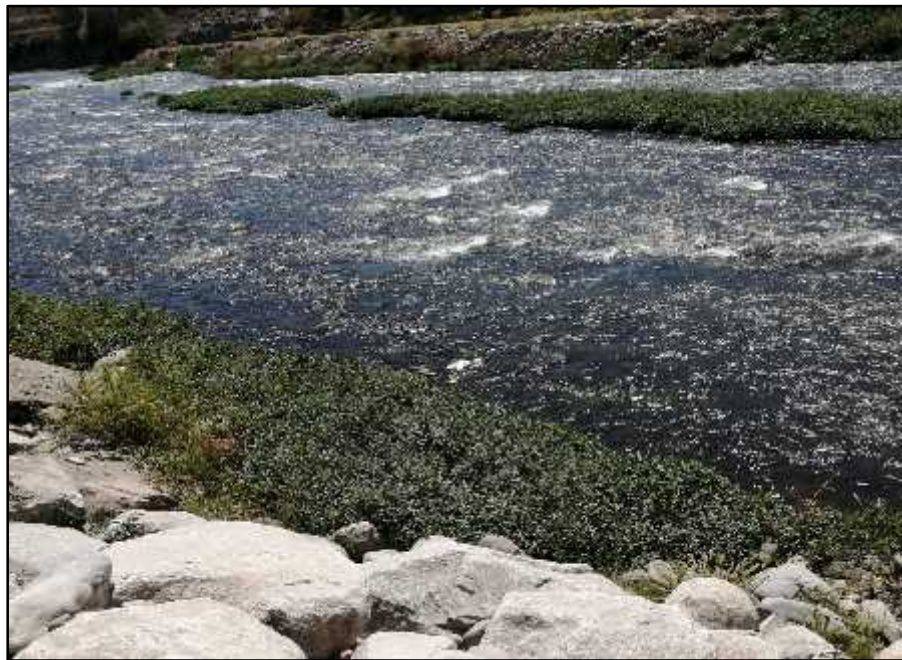
**Figura No. 3.8. Vista de la Zona 04, correspondiente la Variante**

La figura anterior muestra una vista característica de la zona evaluada, observándose los detalles considerados para la determinación del índice de calidad de hábitat; dentro de los cuales destaca ya la presencia significativa de *Rorippa nasturtium*.

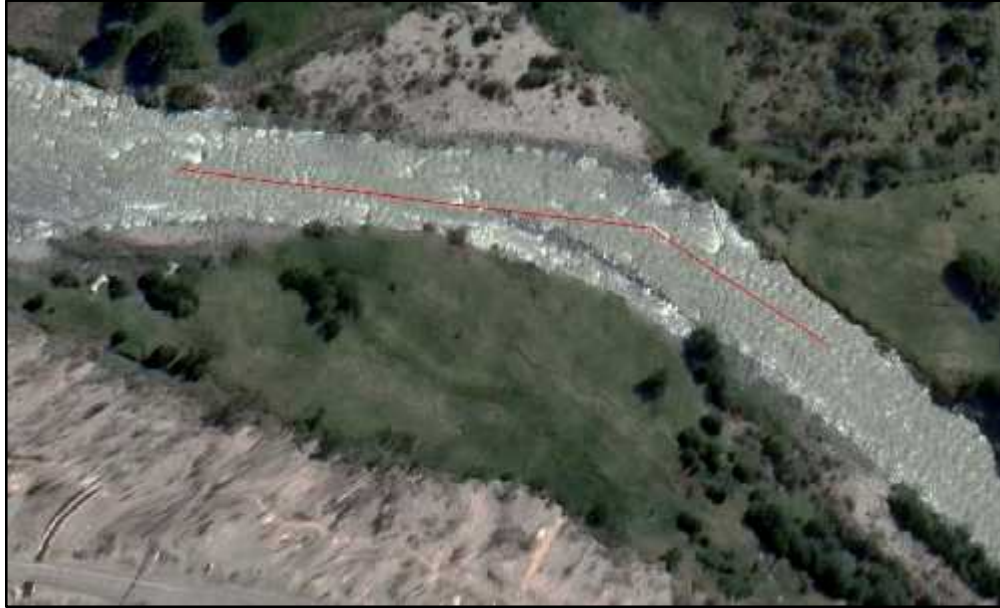
**Figura No. 3.9. Zona 05, correspondiente al Puente Tiabaya**

La figura muestra a la zona 05 que corresponde agua arriba del Puente Tiabaya, la línea roja marca el tramo de 200 metros considerados para el análisis.

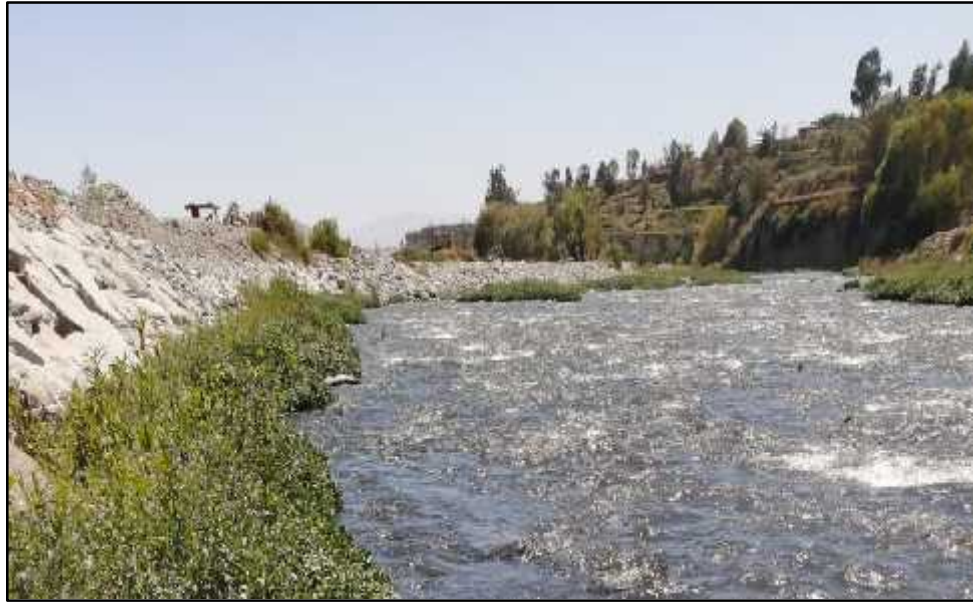
**Figura No. 3.10. Vista de la Zona 05, correspondiente al Puente Tiabaya**

La figura anterior muestra una vista característica de la zona evaluada, observándose los detalles considerados para la determinación del índice de calidad de hábitat; al igual que el caso anterior se observa la presencia significativa de *Rorippa nasturtium*.

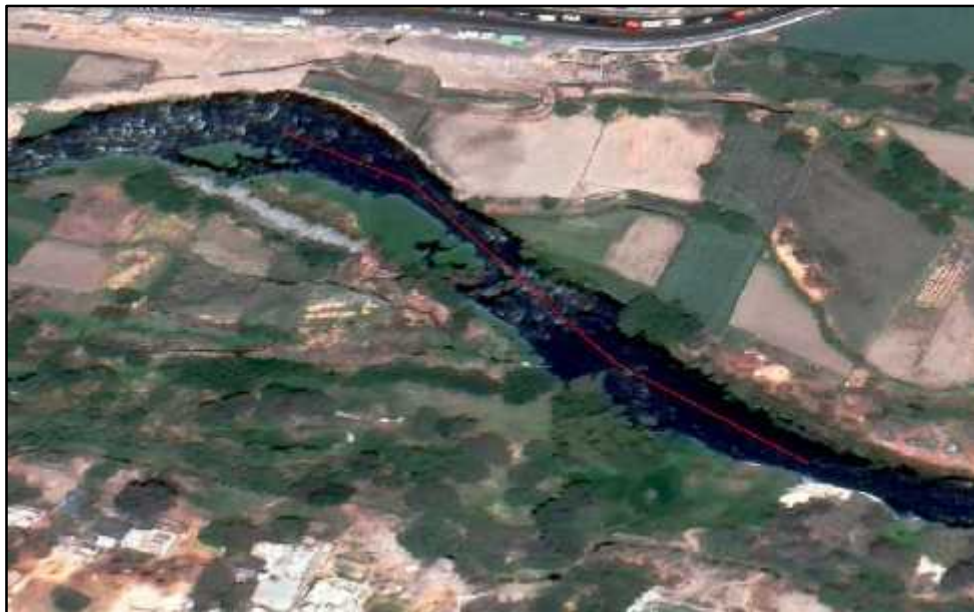
**Figura No. 3.11. Zona 06, correspondiente a Uchumayo**

La figura muestra a la zona 06 que corresponde la zona conocida como Uchumayo, la línea roja marca el tramo de 200 metros considerados para el análisis.

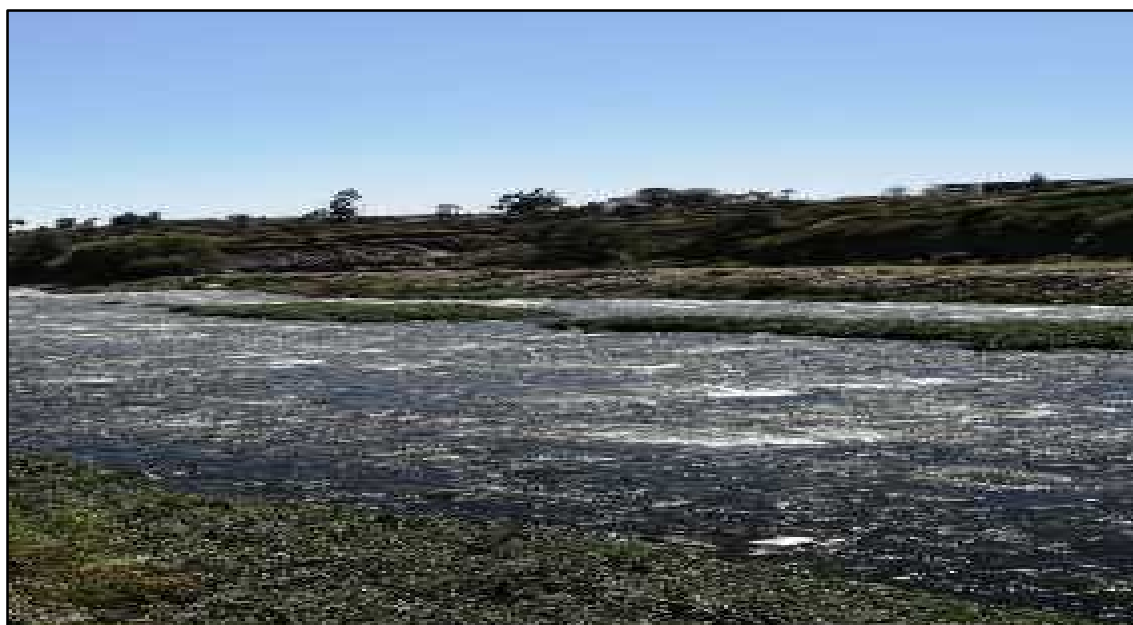
**Figura No. 3.12. Vista de la Zona 06, correspondiente la zona de Uchumayo**

La figura anterior muestra una vista característica de la zona evaluada, observándose los detalles considerados para la determinación del índice de calidad de hábitat; al igual que el caso anterior se observa la presencia significativa de *Rorippa nasturtium*.

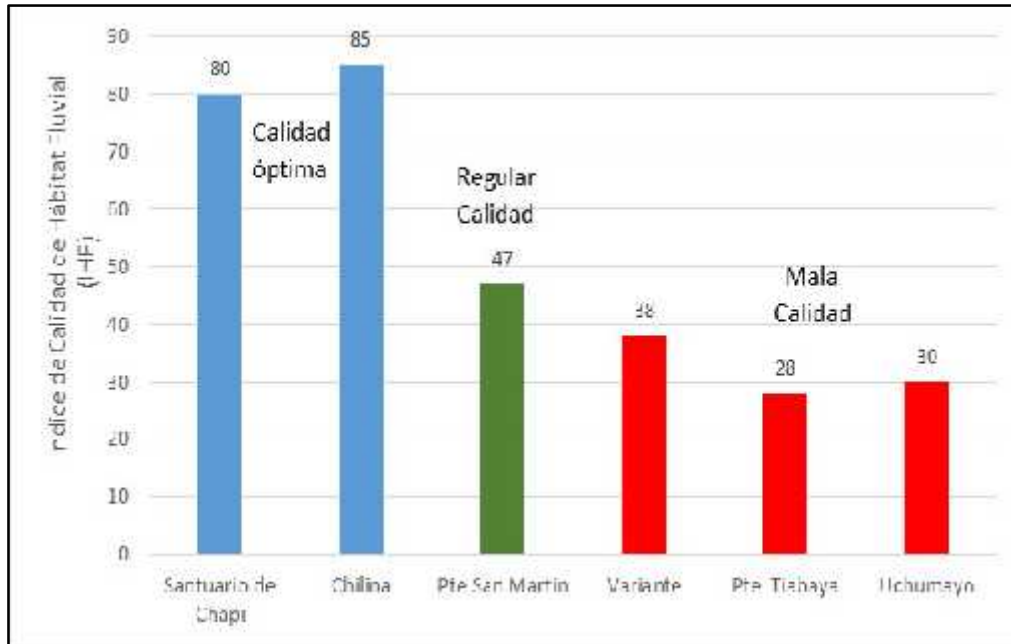
**Figura 3.13. Índice de calidad de hábitat fluvial para cada una de las zonas**

La tabla y figura anterior muestra el consolidado de la información del índice de calidad de hábitat fluvial determinado para las diferentes zonas en el río Chili, como se nota, la zonas consideradas involucran una parte previa a la zona de influencia de la ciudad de Arequipa sobre el río que corresponden al Santuario de Chapi y Convento de Chilina, zonas en la parte intermedia y ya incluidas en el área de influencia de la ciudad, como son la zona del puente San Martín y la Variante, y por otro lado, zonas que ya están hacia la parte baja de la cuenca que corresponden al puente Tiabaya y la zona de Uchumayo.

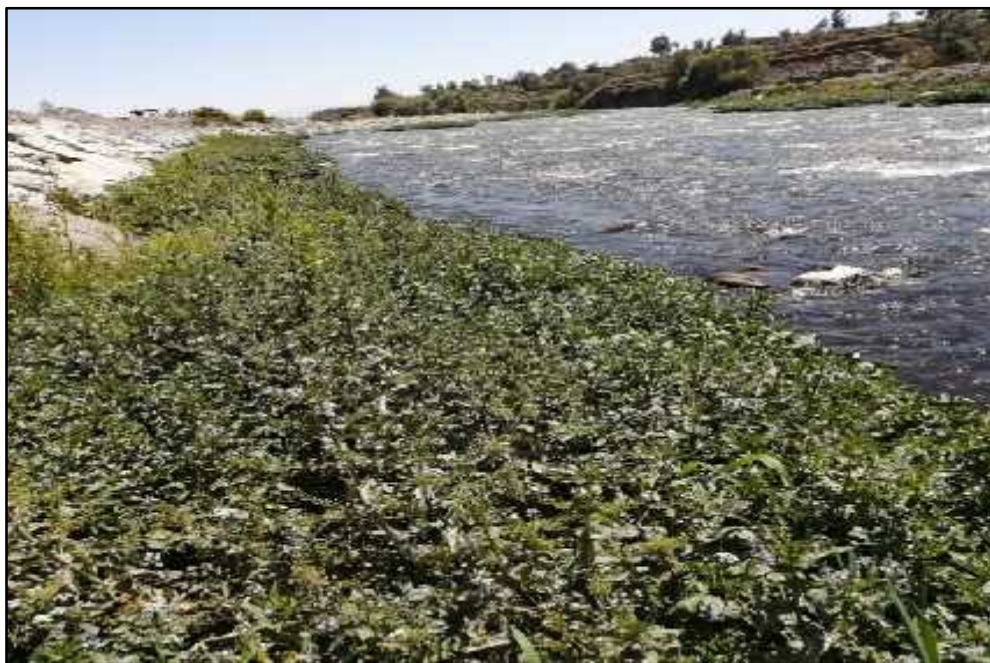
**Figura 3.14. *Rorippa nasturtium*, con cobertura abundante en las orillas del río Chili, Zona del Puente Tiabaya**

En la figura anterior se puede mostrar el nivel de cobertura que llega a alcanzar la especie *Rorippa nasturtium*, en las partes bajas de la cuenca del río Chili

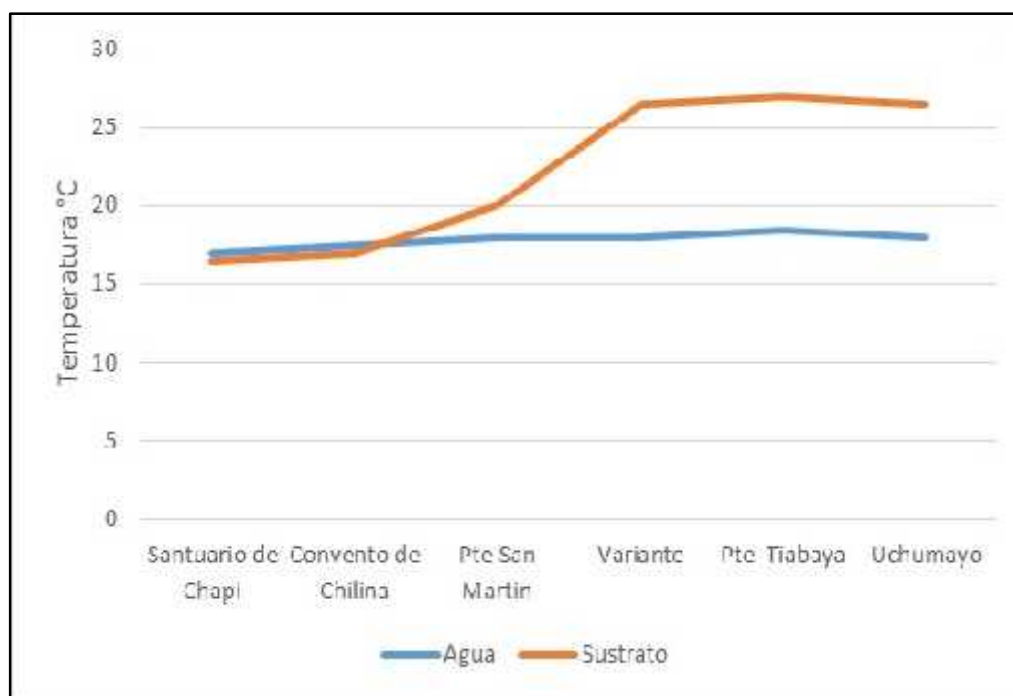
**Figura 3.15. Relación entre la temperatura del agua y la temperatura del sustrato en las zonas estudio**

La figura anterior muestra los valores de la temperatura del agua y la temperatura del sustrato en los diferentes zonas de estudio; se debe recordar que la zonas de estudio están ubicadas en base a un gradiente altitudinal de río Chili, correspondiendo al punto más alto al Santuario de Chapi y el más bajo a la zona de Uchumayo; respecto a la temperatura del agua se observa que esta con valores más o menos constantes que fluctúan entre los 17 y 18.5 °C; sin embargo, la variación de la temperatura del sustrato es más amplia en las diferentes zonas y van de los 16.5 °C hasta los 27 °C.

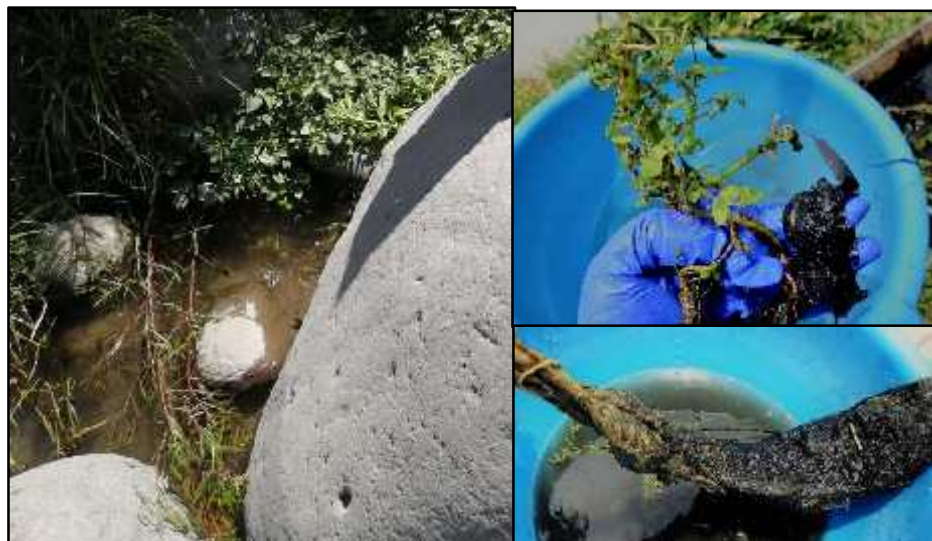
**Figura 3.16. Barro anaeróbico en el río y asociado a la raíz de *Rorippa nasturtium***

entendido que existe una fuerte contaminación por materia orgánica en el río Chili, es en las partes bajas y a través de la acción de esta especie que se retiene y que se procede a su descomposición anaeróbica realizada fundamentalmente por bacterias.

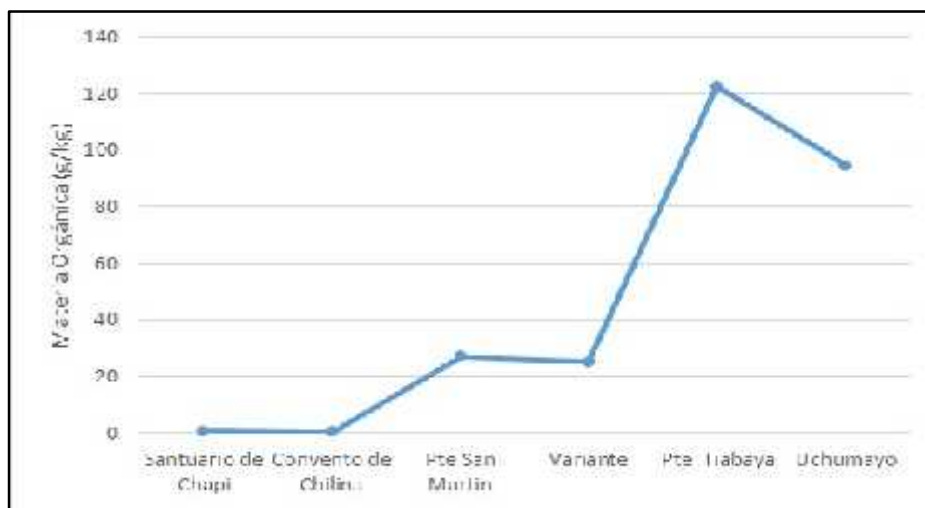
**Figura 3.17. Materia orgánica en el sustrato en cada una de las zonas estudiadas**

A través del proceso de descomposición se determinó también la cantidad de materia orgánica a nivel del sustrato; como se observa en la siguiente figura, los valores guardan relación con la presencia del barro anaeróbico, además con la fluctuación térmica que existe a nivel del sustrato

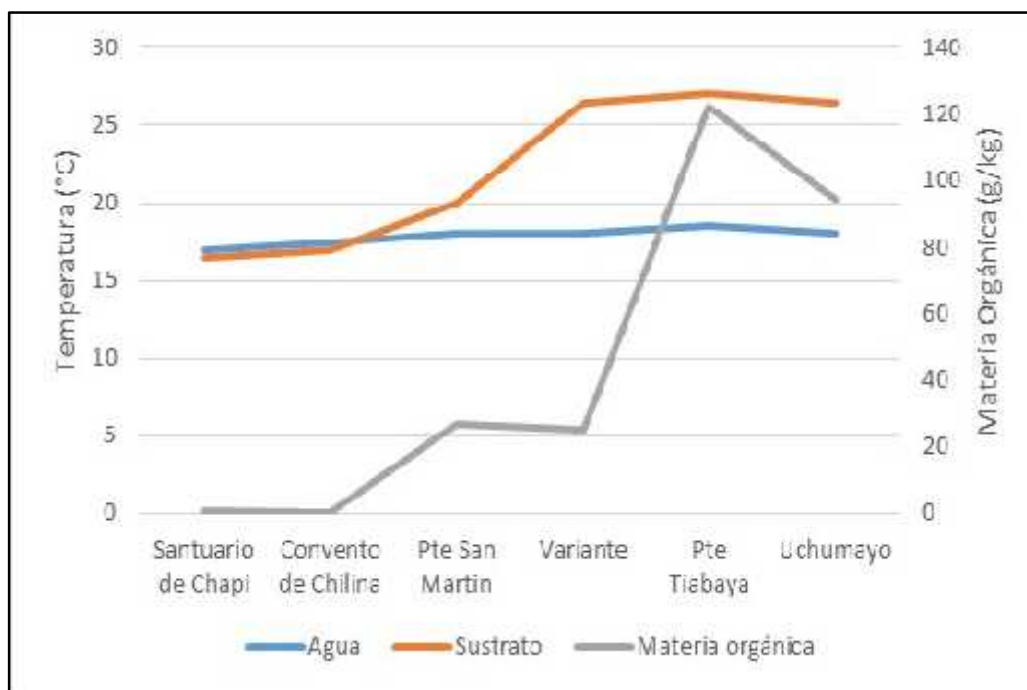
**Figura 3.18. Relación entre la temperatura del agua, temperatura del sustrato y Materia orgánica en el sustrato en cada una de las zonas estudiadas**

En la figura anterior se muestra en un mismo gráfico de doble eje Y, los valores para temperatura de agua, temperatura del sustrato, y la cantidad de materia orgánica en cada una de las zonas estudiadas; como ya se observó previamente el valor de temperatura en agua se mantiene relativamente constante, sin embargo se nota una fuerte relación entre la variación de la temperatura en el sustrato y la presencia de materia orgánica en él; si a esto se suma la presencia de barro anaeróbico y de la *Rorippa nasturtium*, pues se establece claramente un nivel significativo de contaminación por acumulación de materia orgánica

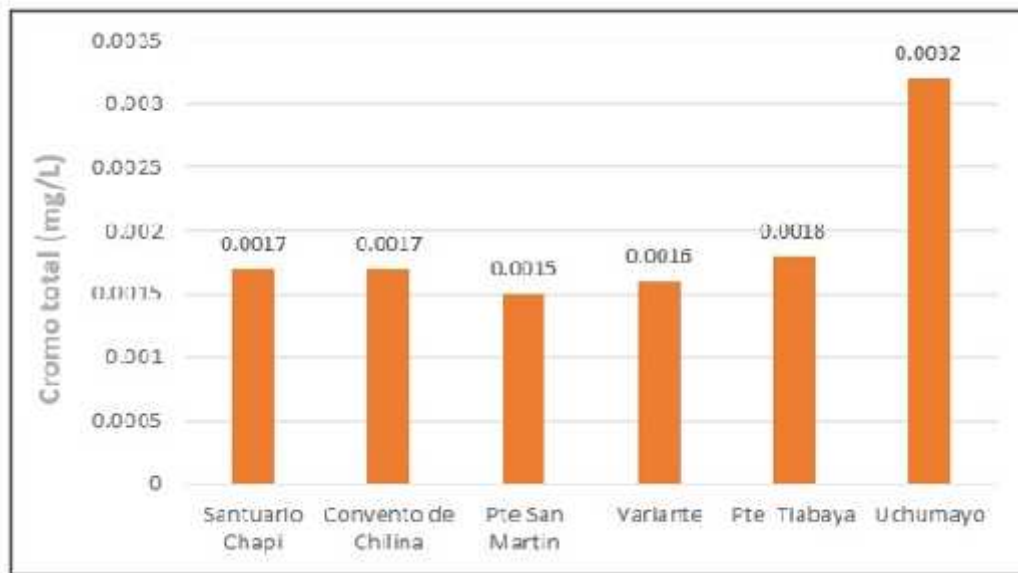
**Figura 3.19. Concentración de cromo total en el agua de cada una de las zonas estudiadas**

En la figura se visualiza de mejor manera la concentración de cromo total en agua, donde el valor se incrementa significativamente en la zona de Uchumayo; sin embargo, no llega a superar el estándar de calidad ambiental para agua que corresponde a 0.05 mg por litro (D.S. 004-2017-MINAM)

Como se observa la concentración de cromo a nivel de agua es ligeramente constante salvo en el caso de zona 6 que corresponde a Uchumayo donde se eleva de una manera significativa

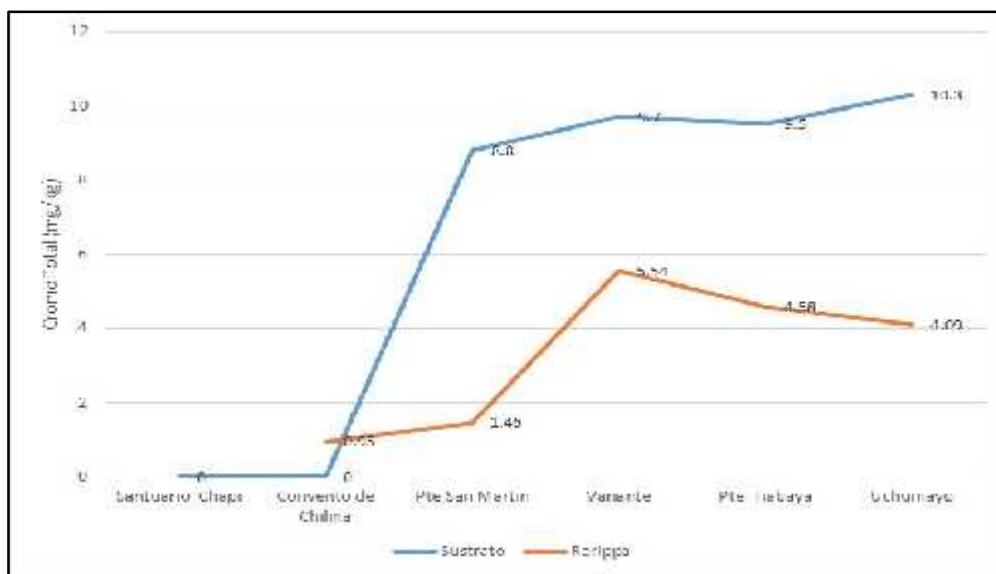
**Figura 3.20. Concentración de cromo total en el sustrato y en *Rorippa nasturtium***

La figura anterior muestra la relación entre la concentración de cromo total en el sustrato y en *Rorippa nasturtium*, para cada una de las zonas de trabajo, llama la atención que mientras que para el sustrato la cantidad de cromo total en la zona del convento de Chilina sea de cero (no detectado), sin embargo los pocos especímenes encontrados de *Rorippa nasturtium*, presentan una concentración de 0.95 mg/kg; debe entenderse por lo tanto que si bien en el sedimento el valor no es detectado debe haber concentraciones muy bajas que pueden irse acumulándose a través del tiempo en los tejidos del vegetal.
